CLUB NÁUTICO BAHÍA BLANCA

INFORMACIÓN PARA LOS ASOCIADOS

7 de diciembre de 2011

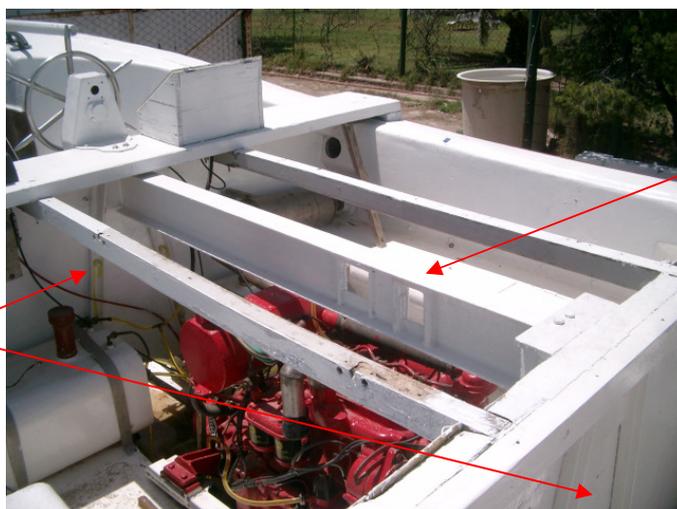
Se colocó un perfil IPN uniendo los mamparos de popa y proa del motor, para poder "colgar" la lancha desde este perfil. De esta manera se dejará de usar el sistema de percha y fajas, facilitando la maniobra de izado y arriado. Este perfil está atornillado a sendos herrajes abulonados a los mamparos y a la quilla de la embarcación. Se adquirió una eslinga de nylon para poder efectuar la maniobra descrita en el párrafo anterior.

Herrajes para distribuir esfuerzos y traccionar de los mamparos y de la quilla

Nuevo perfil con agujeros para pasar la eslinga de izado
